Lac de la Gruyère

Installation de frayères artificielles

Société de pêche Basse-Gruyère

Marius Rime

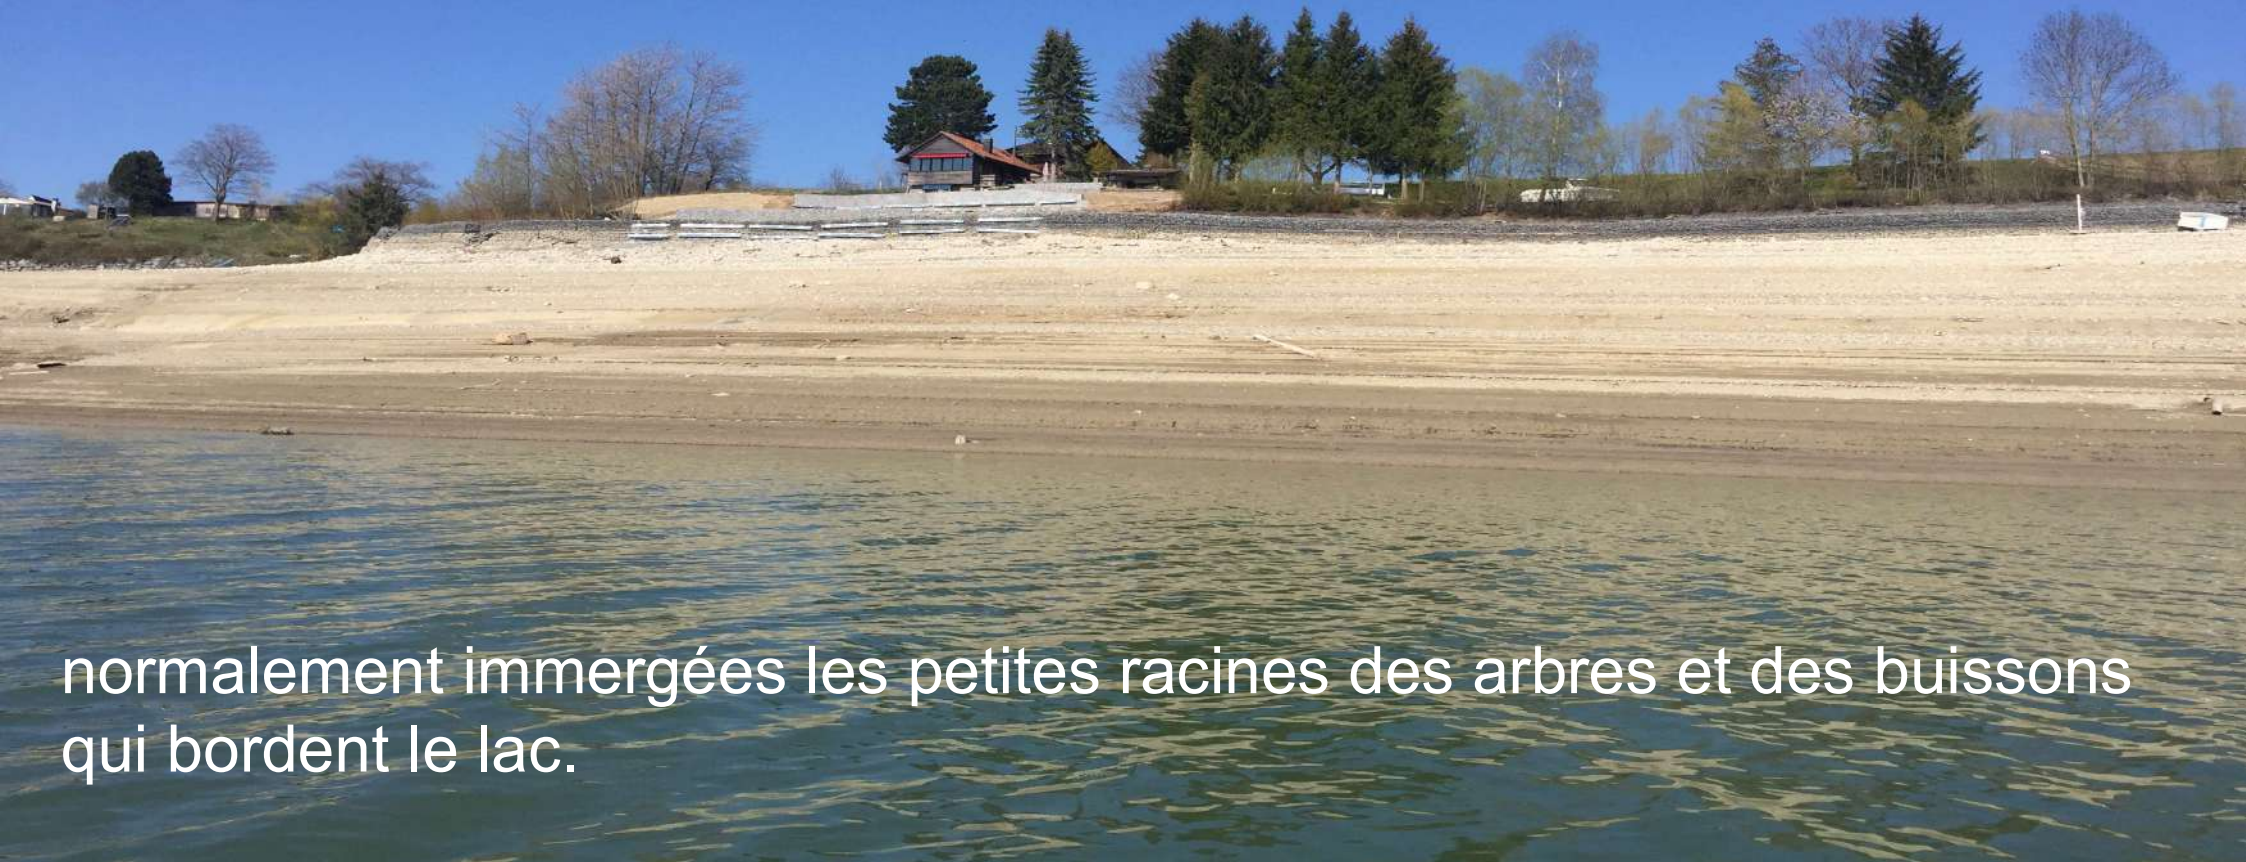
Observation des pontes à une profondeur de 1,5 à 2m

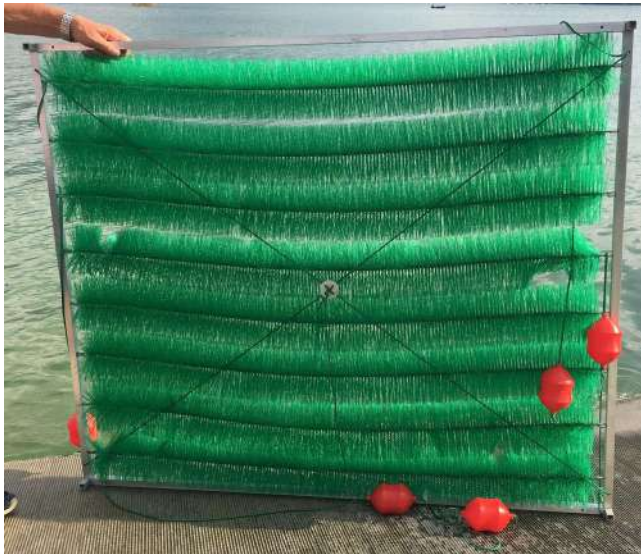
Les frayères flottantes pour brochets, perches et cyprinidés

Il s'agit d'une sorte de brosse avec des poils fixés à 360 degrés. Les poissons peuvent déposer leurs œufs sur la partie supérieure et les alevins éclos peuvent facilement se cacher dessous.

Ce modèle a été monté sur un cadre en aluminium et flotte entre 60 et 80 cm sous la surface de l'eau. Il est réglable en profondeur.

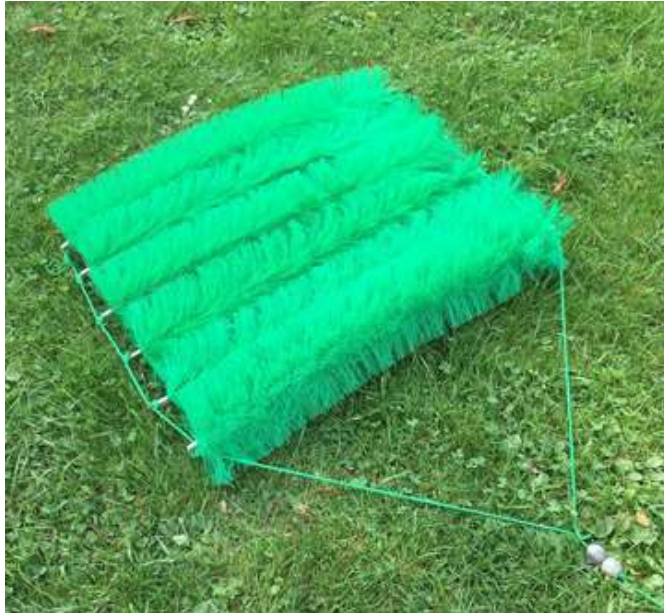
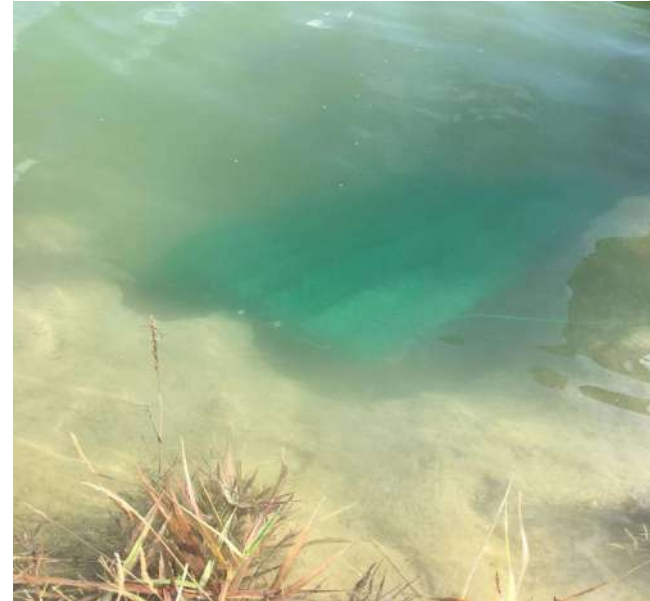
Les frayères plongeantes pour sandres

L'intérêt de ce type de frayère est sa petite taille (70 x 70 cm), semblable à un nid naturel de sandre, qui permet une bonne surveillance du nid par le mâle.

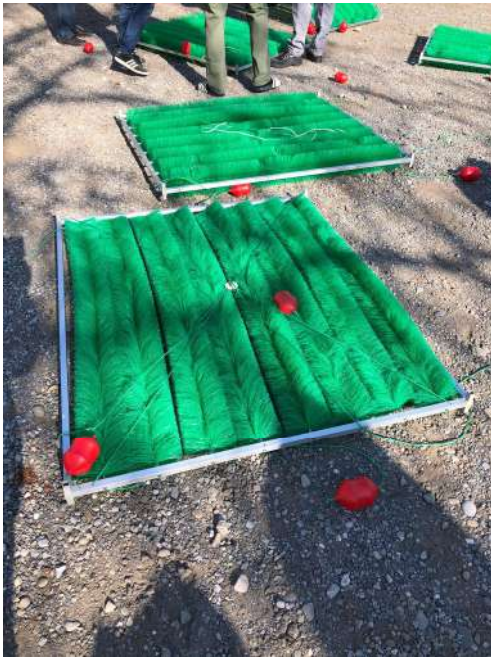
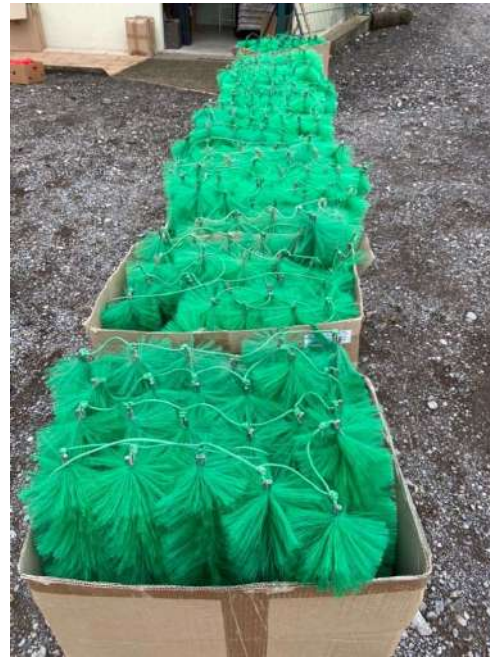
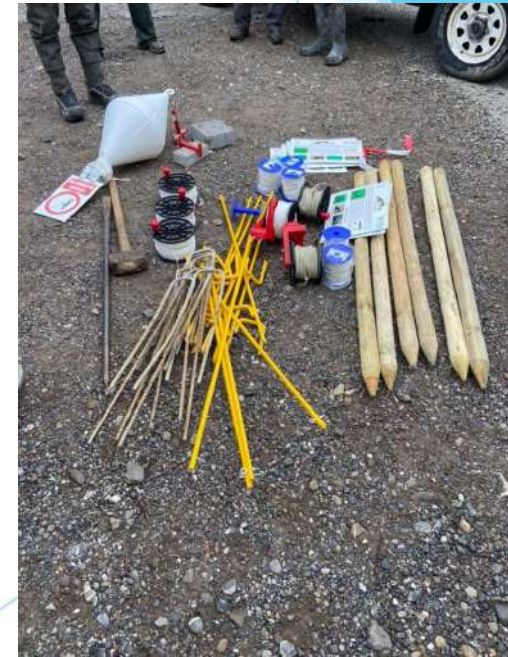
Fraysère plongeante pour sandre (description du principe)

Le 24 avril 2021, la SPBG, avec le soutien de la société de pêche de la Montagnettaz, a installé pour la première fois 32 frayères pour sandres directement au fond du lac, à une profondeur de 2 à 4 mètres.

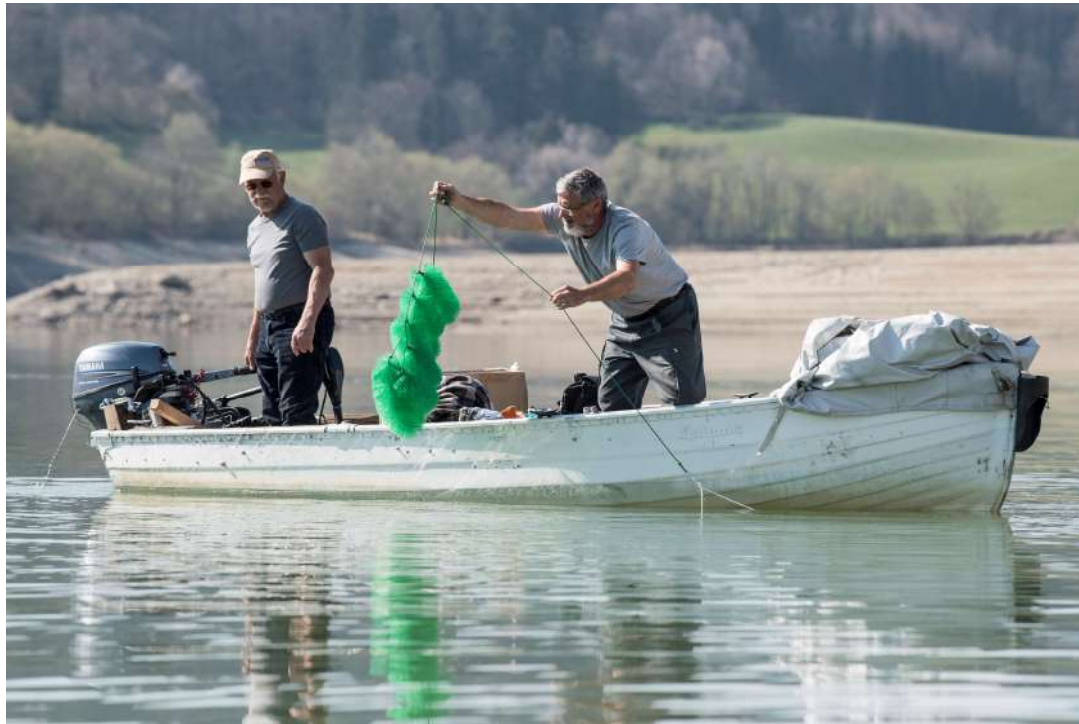
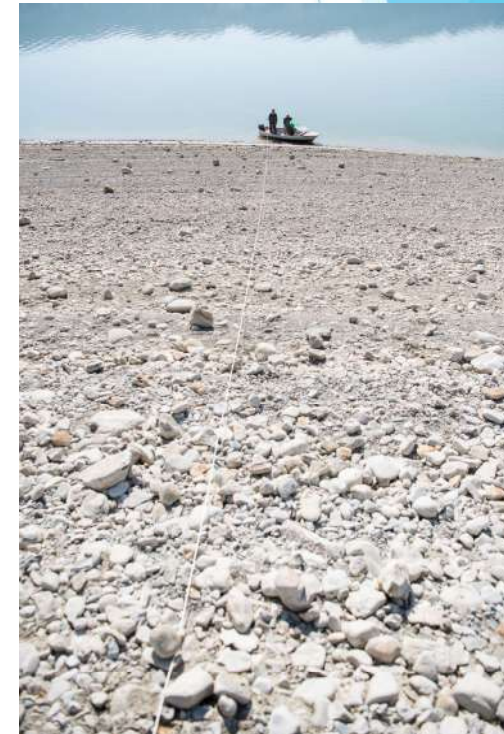
Elles ont été reliées entre elle par une corde et fixées à la rive. La plus éloignée se trouvait à environ 30 m de la rive.

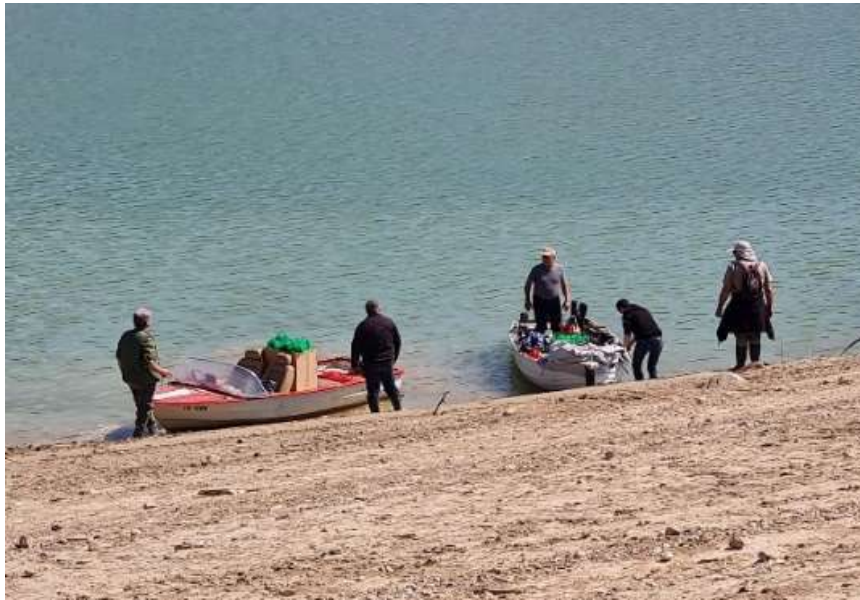
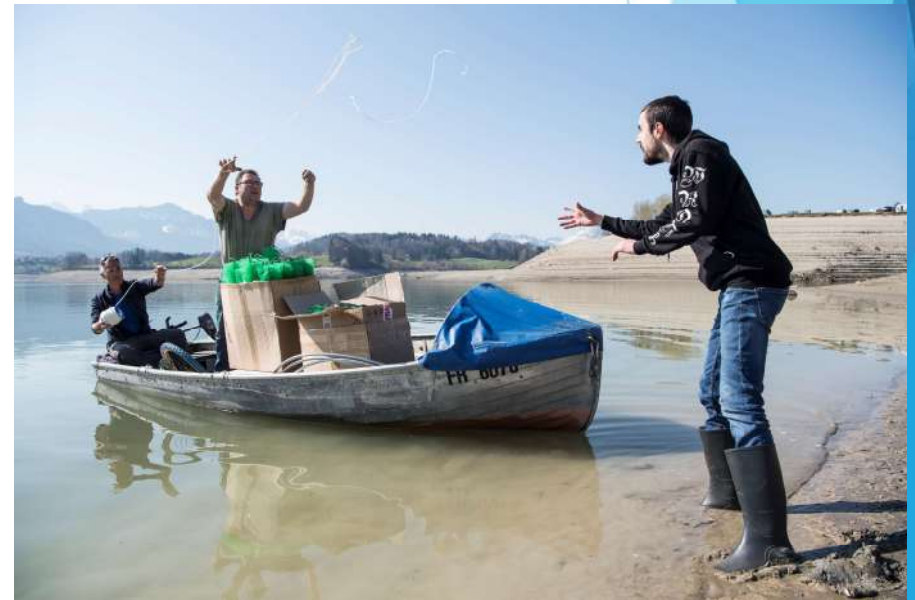
La première année, avec la fonte des neiges, le lac de la Gruyère s'est rapidement rempli. Nous avons constaté que le lac montait en moyenne de 60 cm par jour. Pendant que le niveau du lac grimpait, les frayères étaient tirées vers la rive afin qu'elles se trouvent toujours à la bonne profondeur. Ce travail a été effectué tous les 2 à 3 jours.

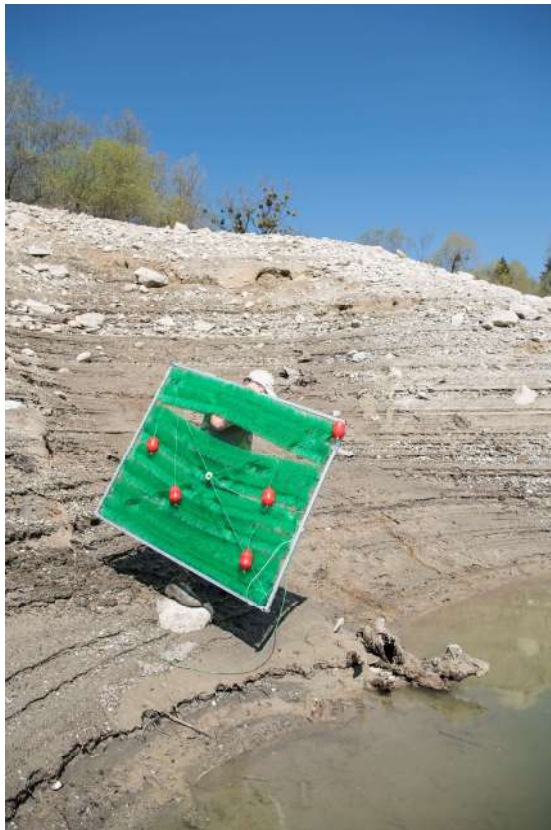
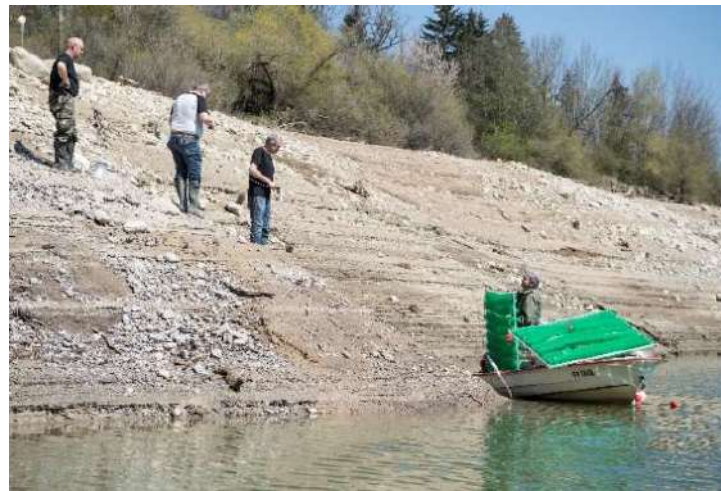
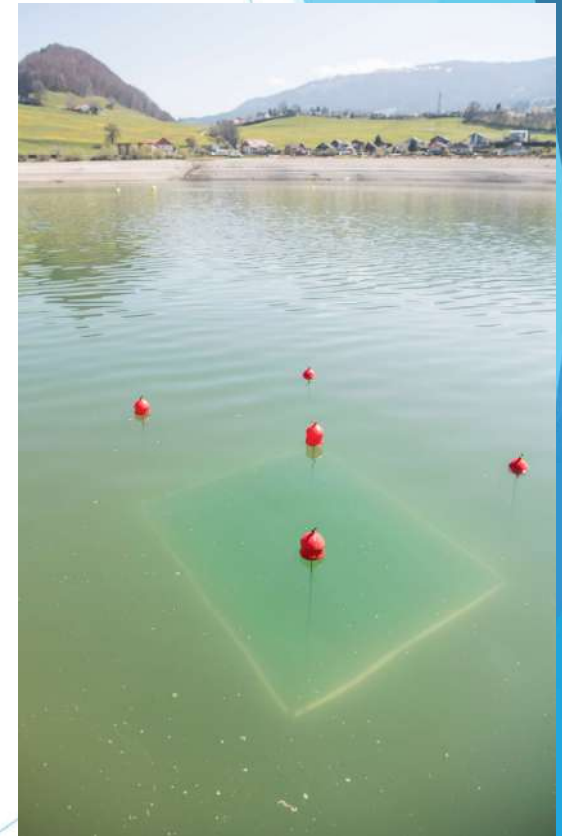
Les frayères ont été immergées à proximité du rivage, dans des endroits difficiles d'accès, avec le bateau.

Elles flottent et sont maintenues en place par le lest de fond et attachées à un poteau d'ancrage sur la rive. Si le lac monte, elles doivent être ramenées vers la rive en tirant sur la corde.

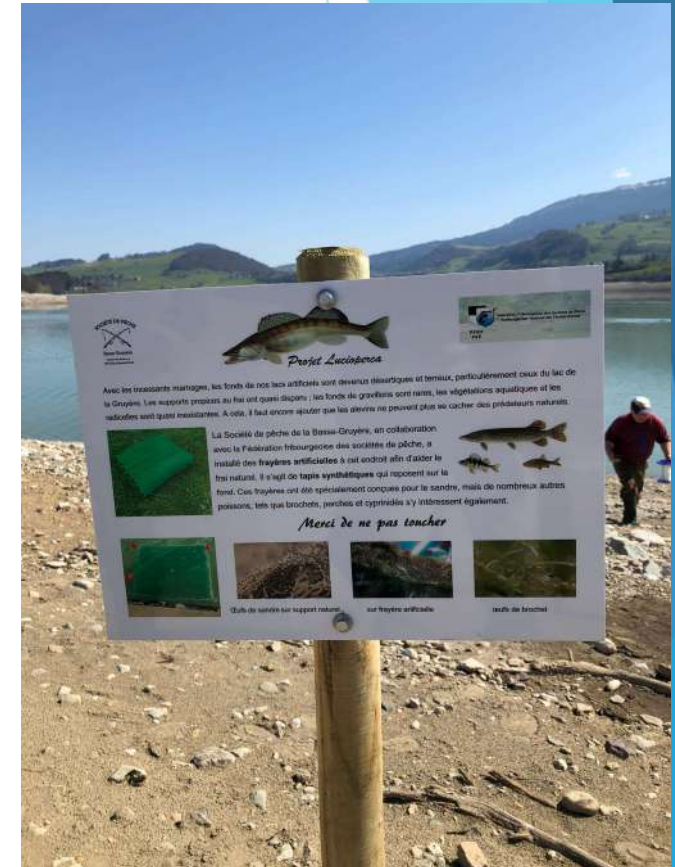
Signalisation des frayères

Conformément au règlement sur l'exercice de la pêche à permis en 2022, 2023 et 2024 (RPE), nous avons conçu et mis en place une signalétique afin d'interdire toute pêche dans un rayon de 20 mètres autour des zones de frayères artificielles signalées par des bouées.

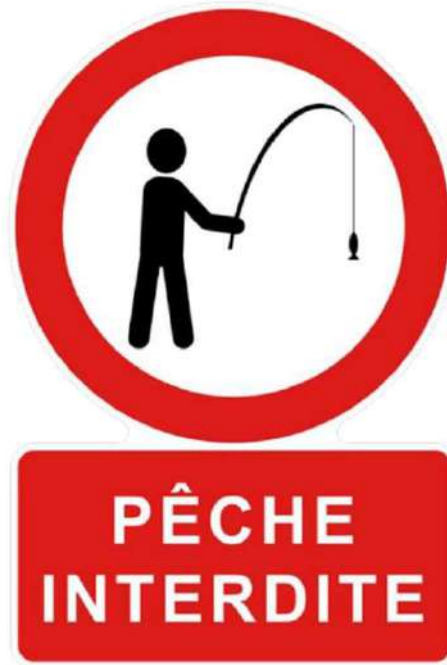
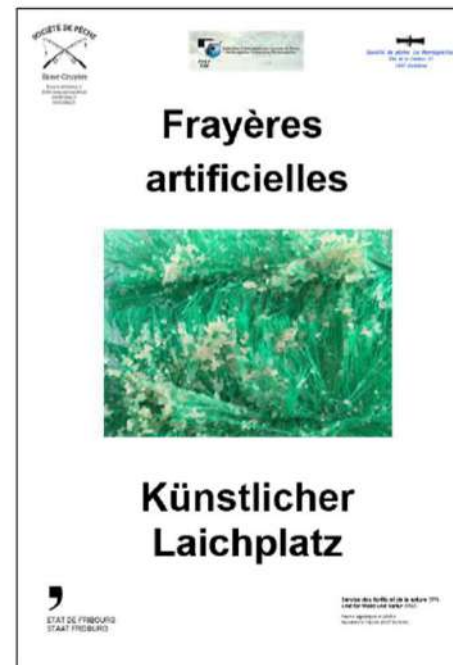
Jegliche Fischerei ist verboten in einem Umkreis von 20 m um Zonen mit künstlichen Laichplätzen, die mit Bojen gekennzeichnet sind.

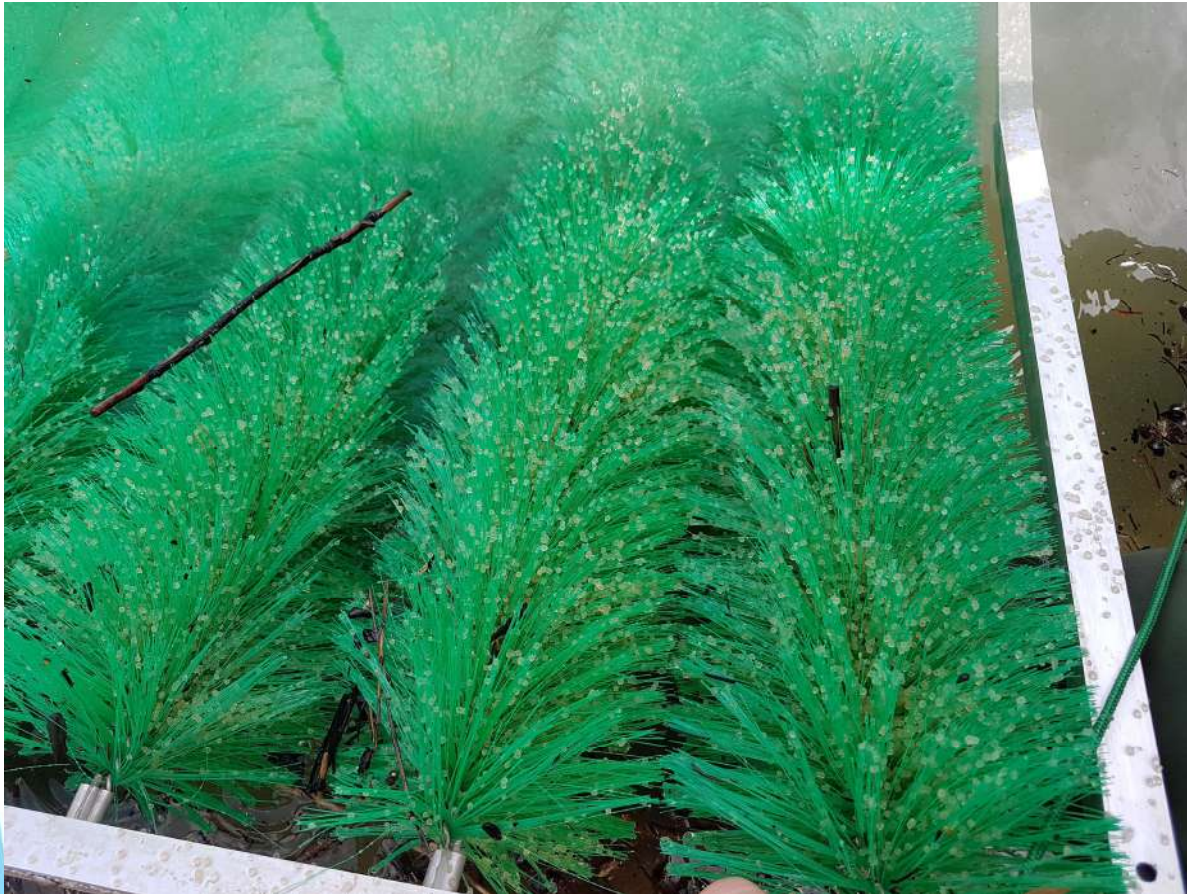
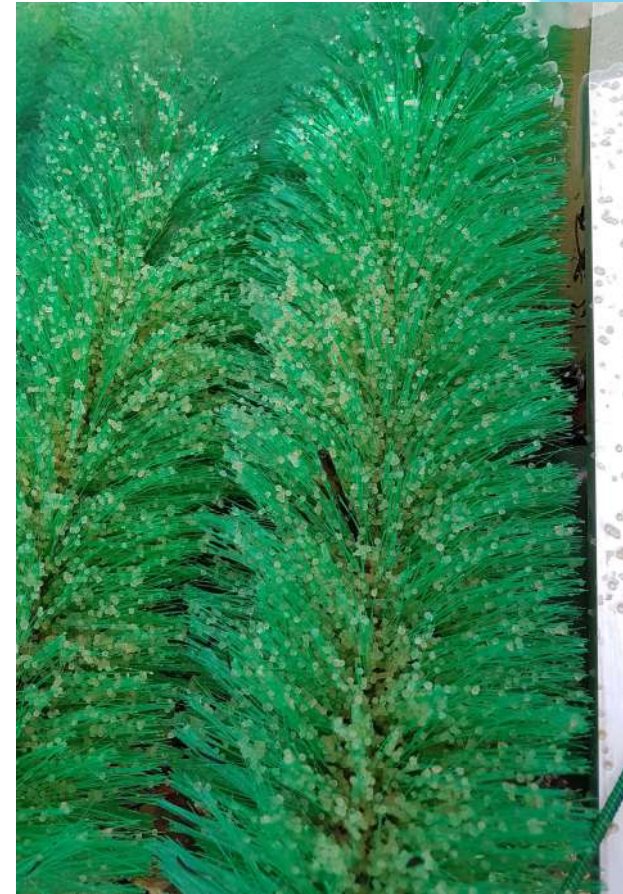
Œufs sur les frayères flottantes

29 avril 2021 : sur les frayères suspendues à 80 cm de profondeur, nous avons pu voir de petits œufs blancs et transparents d'environ 0,5 mm de diamètre. Ils étaient déposés en ligne sur les fibres et les cadres. Nous avons également remarqué de nombreux autres œufs brun clair et transparents, également posés en lignes, d'environ 1,5 à 2 mm de diamètre.

Ø 1,5 mm

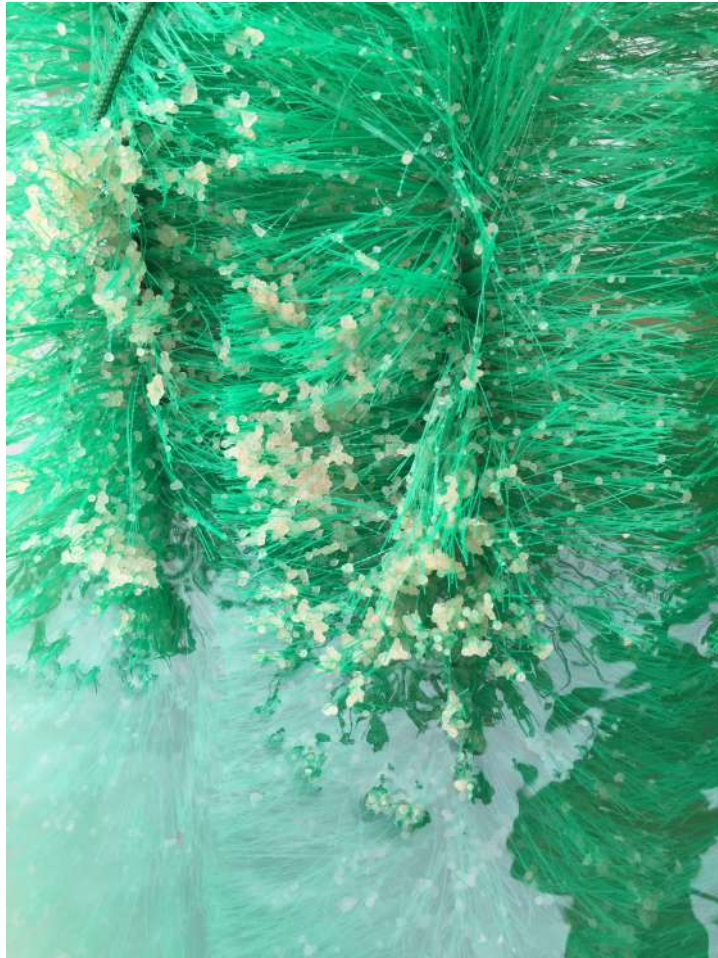
Oeufs sur une frayère entre 2 und 6m de profondeur

Le même jour, soit le 29 avril 2021 : sur 2 nids à sandre, à une profondeur de 2 à 4 m, nous avons constaté que de nombreux œufs brun jaune et transparents de 2 mm de diamètre avaient été pondus en grappe.

Ø 2 mm

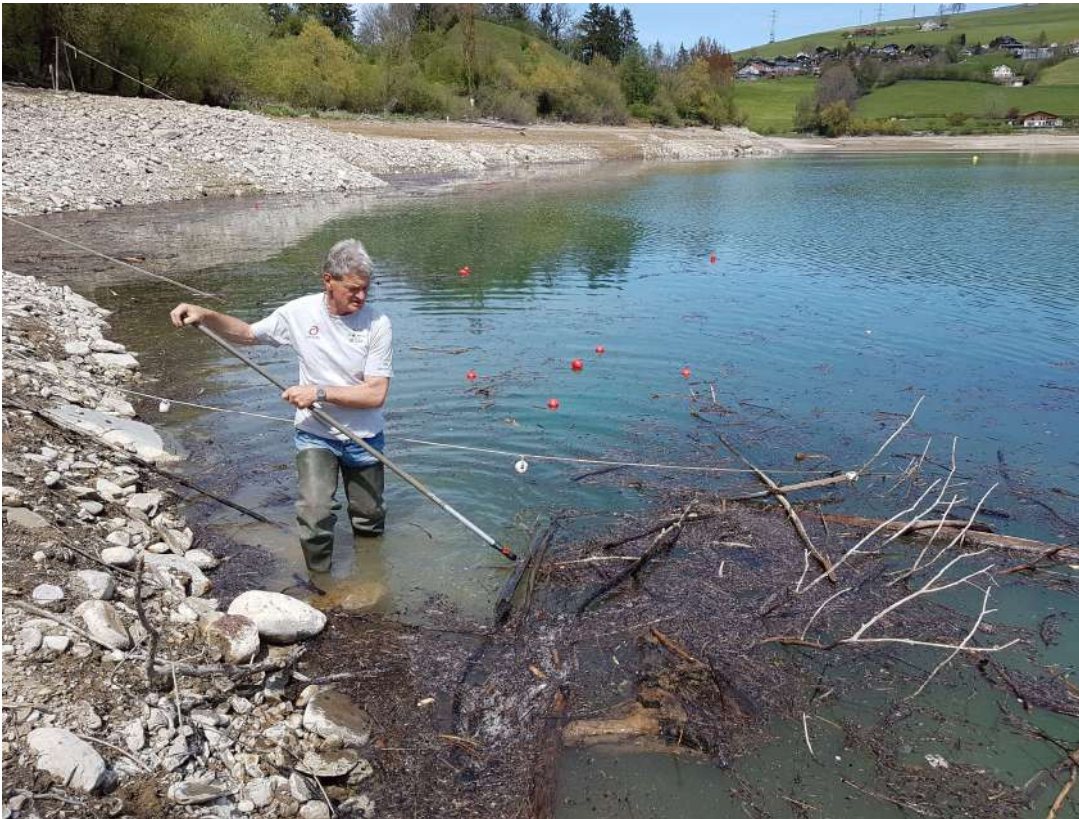
Zwischenreinigung von schwimmenden Laichplätzen

Es gab kaum Probleme mit den schwimmenden Laichplätzen, die dem steigenden Wasser gut folgen konnten.

Allerdings musste das Treibholz regelmässig geräumt werden, damit es sie nicht weit vom Ufer wegtrieb. Die Hechte, die auf den Laichplätzen gesichtet wurden, fühlten sich durch die Äste nicht gestört.

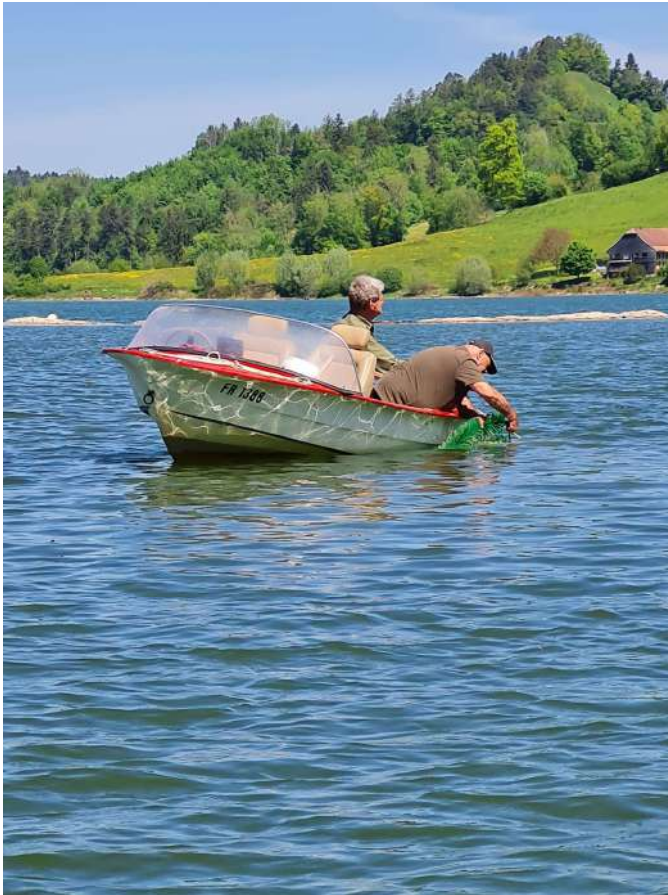
Zwischenreinigung der versenkten Laichplätze

Nach drei Wochen wurden die Laichplätze gereinigt, um die an den Fasern klebenden Schuppen der geschlüpften Eier zu entfernen.

Ende Mai wurden alle Laichplätze an die Oberfläche gezogen und ein letztes Mal gereinigt, bevor sie wieder aufgestellt wurden.

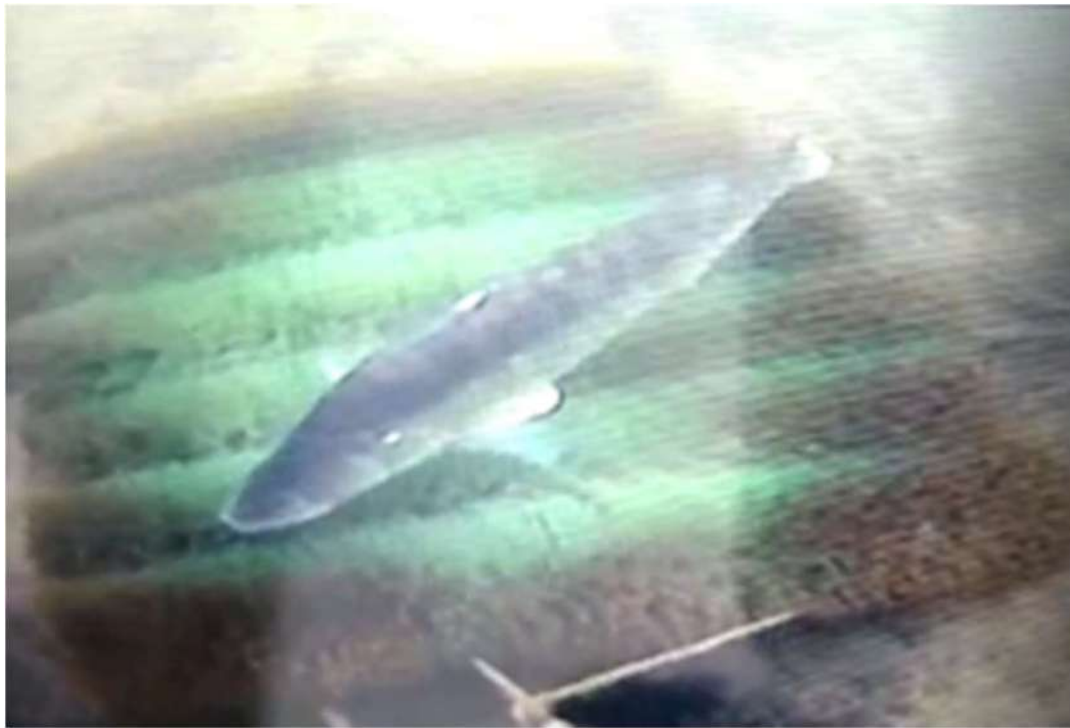
Reinigung durch den Zander selber

Wir haben auch festgestellt, dass Zander ihre Nester vor der Eiablage säubern.

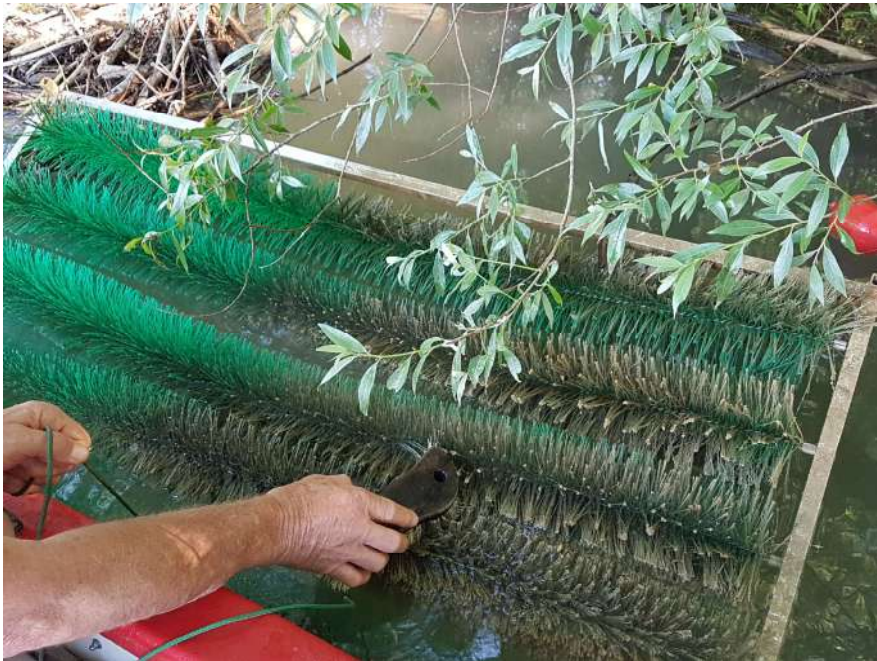
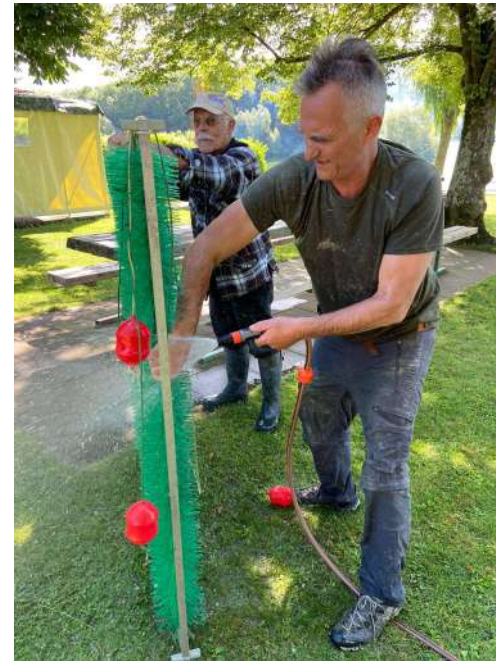
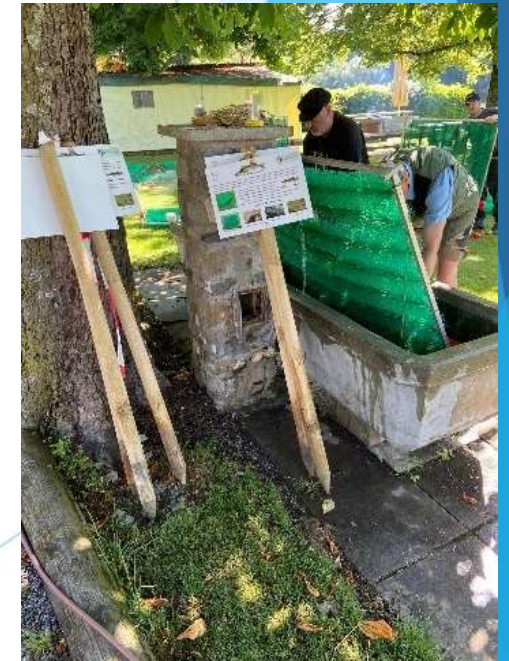
Laichplätze entfernen, reinigen und verstauen

Alle Laichplätze wurden entfernt, gründlich gereinigt und in der Sonne getrocknet, bevor sie in einem eigens dafür eingerichteten Raum gelagert wurden.

Laichplätze müssen vorsichtig behandelt werden und vertragen es nicht, gestapelt zu werden. Am besten ist es, wenn die tauchenden Laichplätze hängen und die Rahmen auf dem Feld gelagert werden.

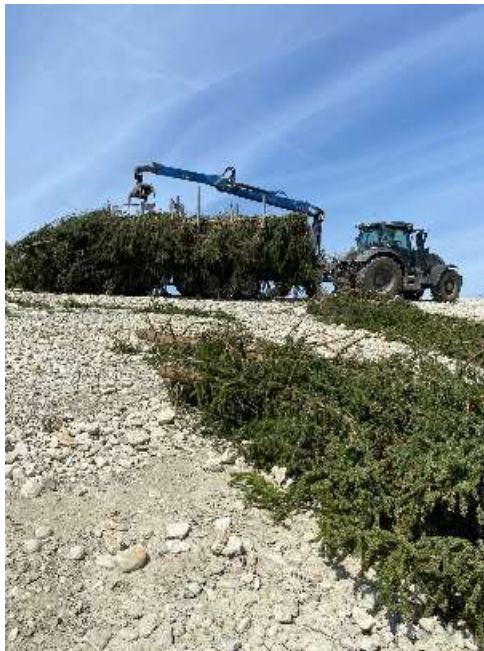
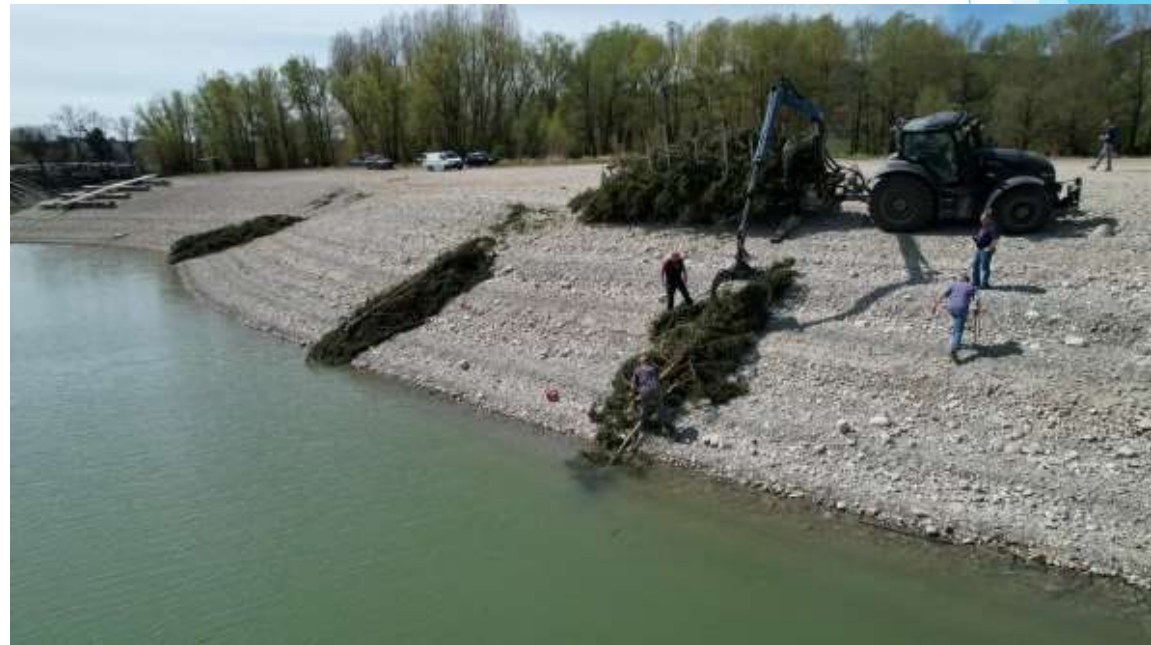
Aufstellen der Tannenbäume

Auf diese Weise standen sie nicht zu lange im Trockenen. 24 ca. 6 m hohe grüne Tannen wurden in einer "Garbe" senkrecht zum Seeufer aufgestellt. Der Wasserstand des Sees lag etwa 10 m unter seinem Höchststand.

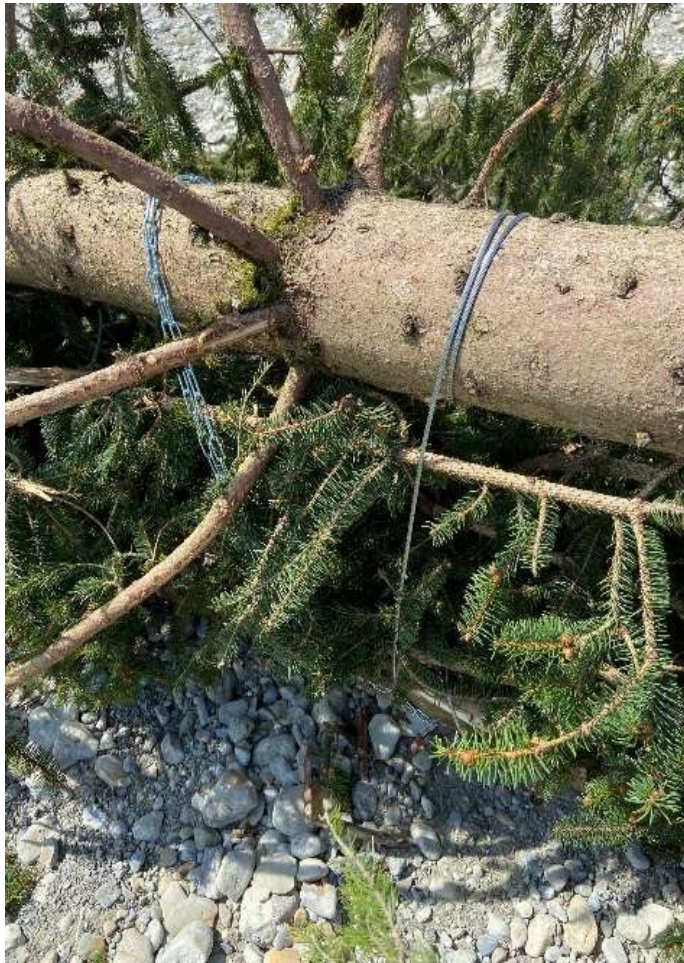
Verankerung der Tannenbäume

Die Bäume werden mit Drahtseilen am Boden gehalten, die durch eine Ringschraube laufen, die an einer 125 cm langen, fest in den Boden gerammten Ankerschraube befestigt ist. Der Vorteil des Systems ist, dass die Schrauben leicht versetzt und mehrere Jahre hintereinander wiederverwendet werden können.

Eine Woche nach ihrer Verlegung wurden die Tannenbäume versenkt.

Während der schönen Jahreszeit befanden sich die Tannenbäume durchschnittlich in einer Tiefe von 8 m und behinderten die Schifffahrt oder die Badenden in keiner Weise.
