Avry-devant-Pont, le 28 octobre 2024

## Installation de sapins et de frayères artificielles dans le lac de la Gruyère Année 2024

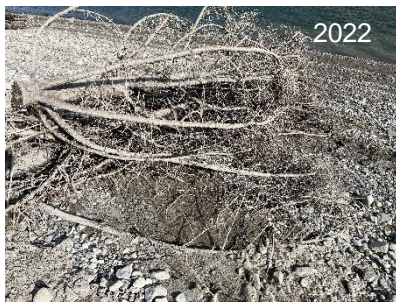
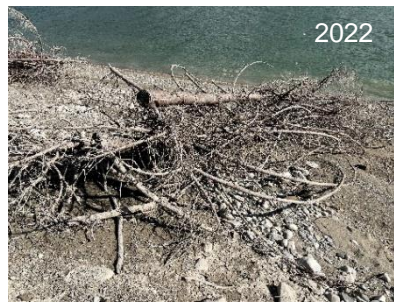
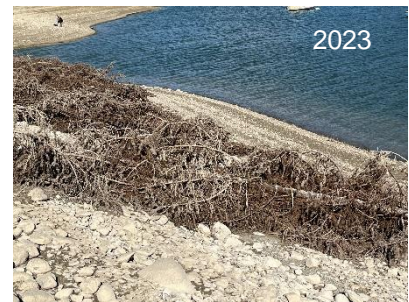
En mars 2024, nous avons constaté que la plupart des arbres installés en 2022 avaient perdu leurs aiguilles tandis que les sapins de 2023 les avaient en grande partie gardés et pouvaient dès lors servir pour une 2<sup>ème</sup> année.

Dès lors, nous avons décidé de rhabiller les dégarnis par de nouveaux sapins verts.

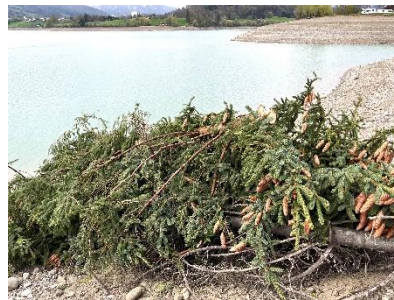
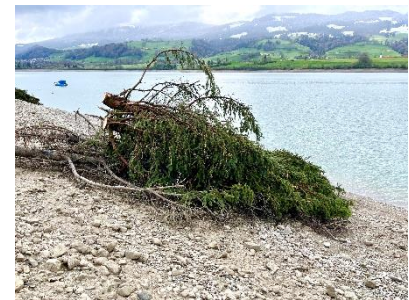
Le 20 avril 2024, les frères Eric et François Jaquet de Grandvillard ont complété 4 bouquets d'arbres à En Trémaules et 4 autres au Pavillon avec 28 nouveaux sapins. Ils ont été fixés avec des câbles sur les bases existantes. Le niveau du lac se trouvait à 667.50 msm. Les sapins ont été immergés au bout d'une quinzaine de jours et sont restés parfaitement en place. Leur présence n'a donné lieu à aucune remarque.

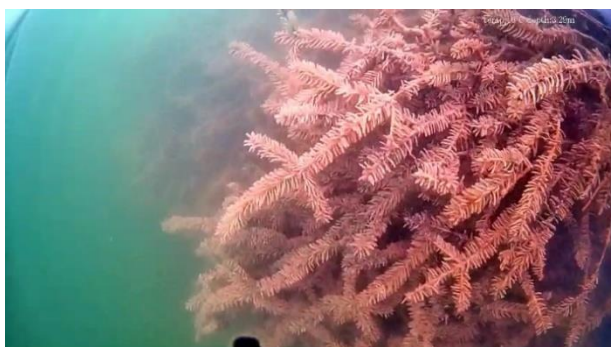
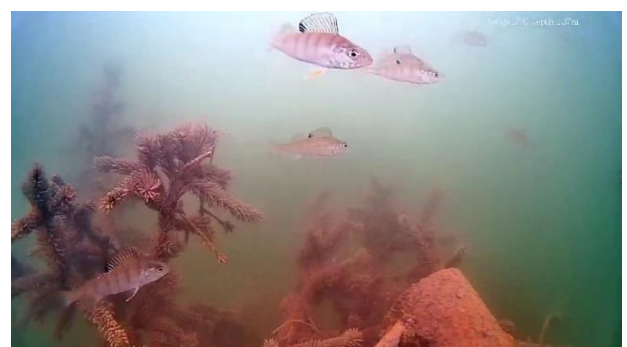
Plusieurs contrôles ont été effectués sur les sapins immergés et nous avons constaté qu'aucun poisson n'y avait frayé. En revanche, c'est le refuge préféré des perches et autres cyprinidés. De plus, lorsque les sapins étaient au sec durant l'hiver, nous avons constaté que beaucoup de moules s'y étaient agrippés.

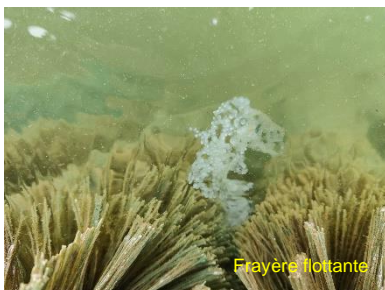
Les premiers œufs ont été observés le 9 avril 2024 (2023 : 20 avril) sur les frayères flottantes vers le radeau à sternes et une écrevisse a été récupérée sur une frayère dans le bras de la Serbache. L'eau était à 9°.
